Asbestinventarisatetest

Tolstraat 4, 9550 Herzele

Attestnummer : 20260331-000359.000

Uitgegeven op : 31.03.2026

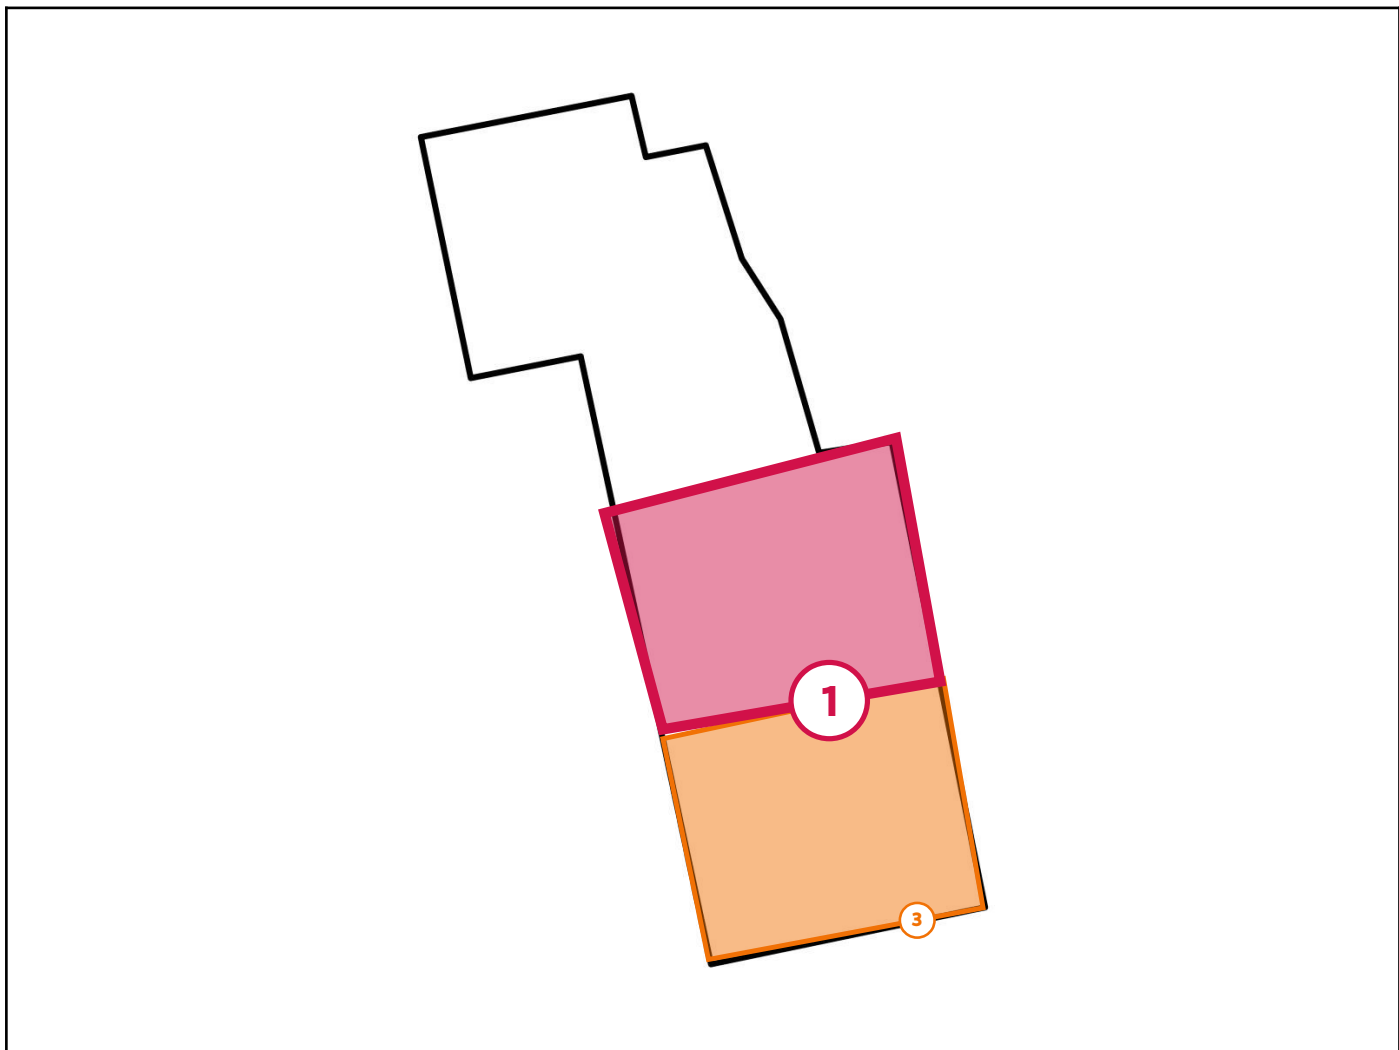
Plan 1.1: Hoofdgebouw plan

Beschrijving	Type	Actie
1. Golfplaten dak	Asbestmateriaal	Dringend verwijderen
3. dak leien	Asbestmateriaal	Verwijderen

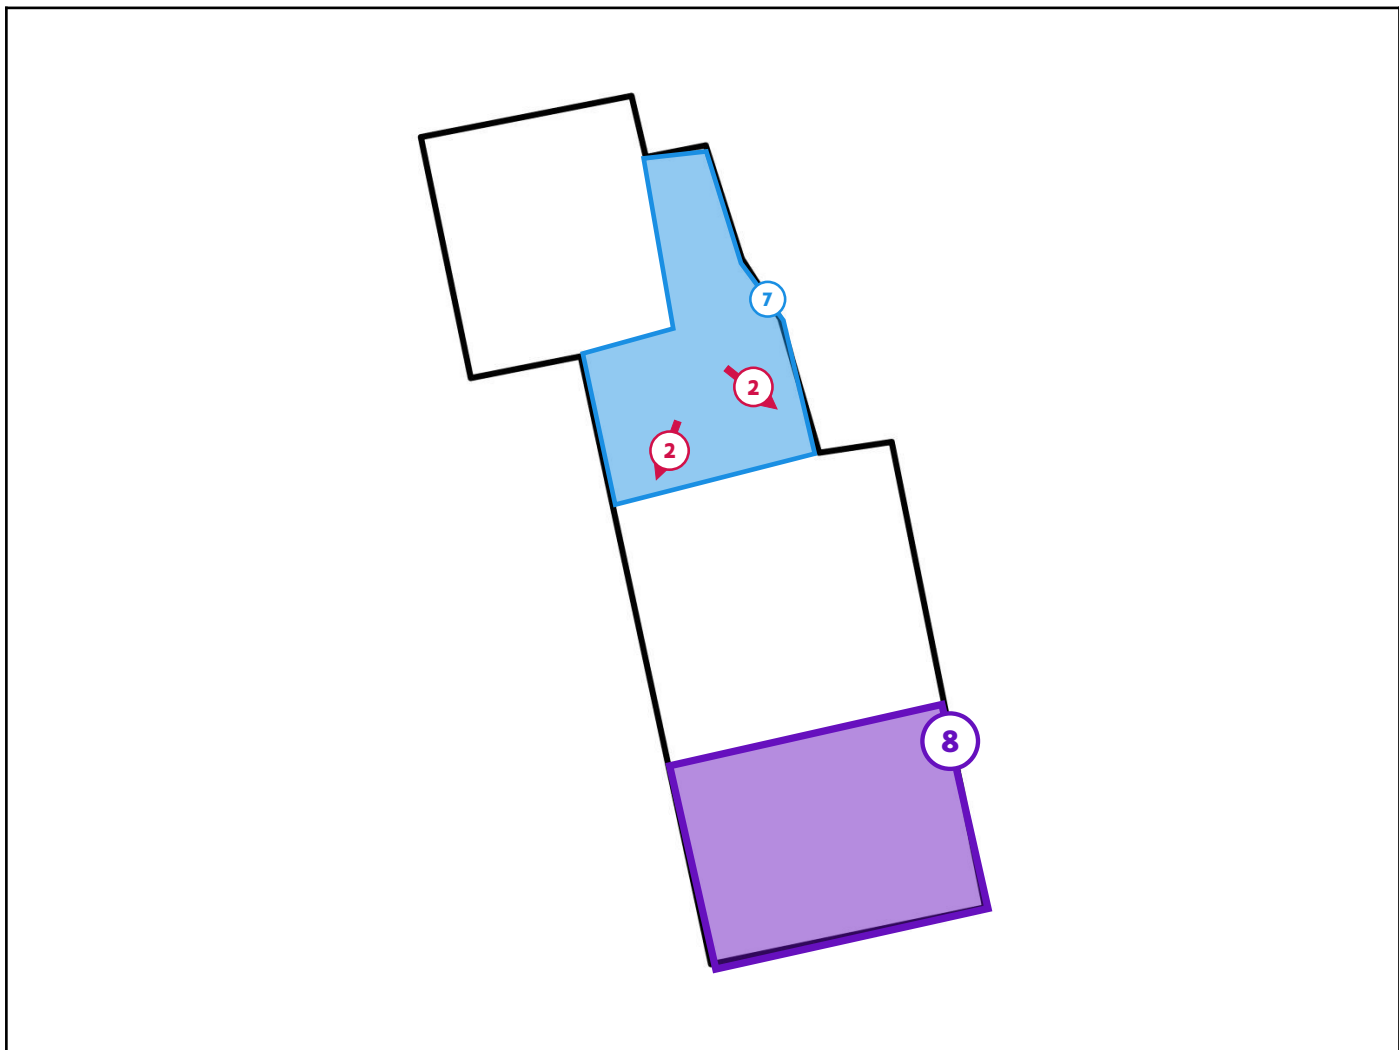
Plan 1.2: Hoofdgebouw plan

Beschrijving	Type	Actie
2. Asbestvezels op plat dak	Asbestmateriaal	Dringend verwijderen
7. Roofing plat dak	Geen asbest	-
8. Onderdak	Overige ruimte of materiaal	-

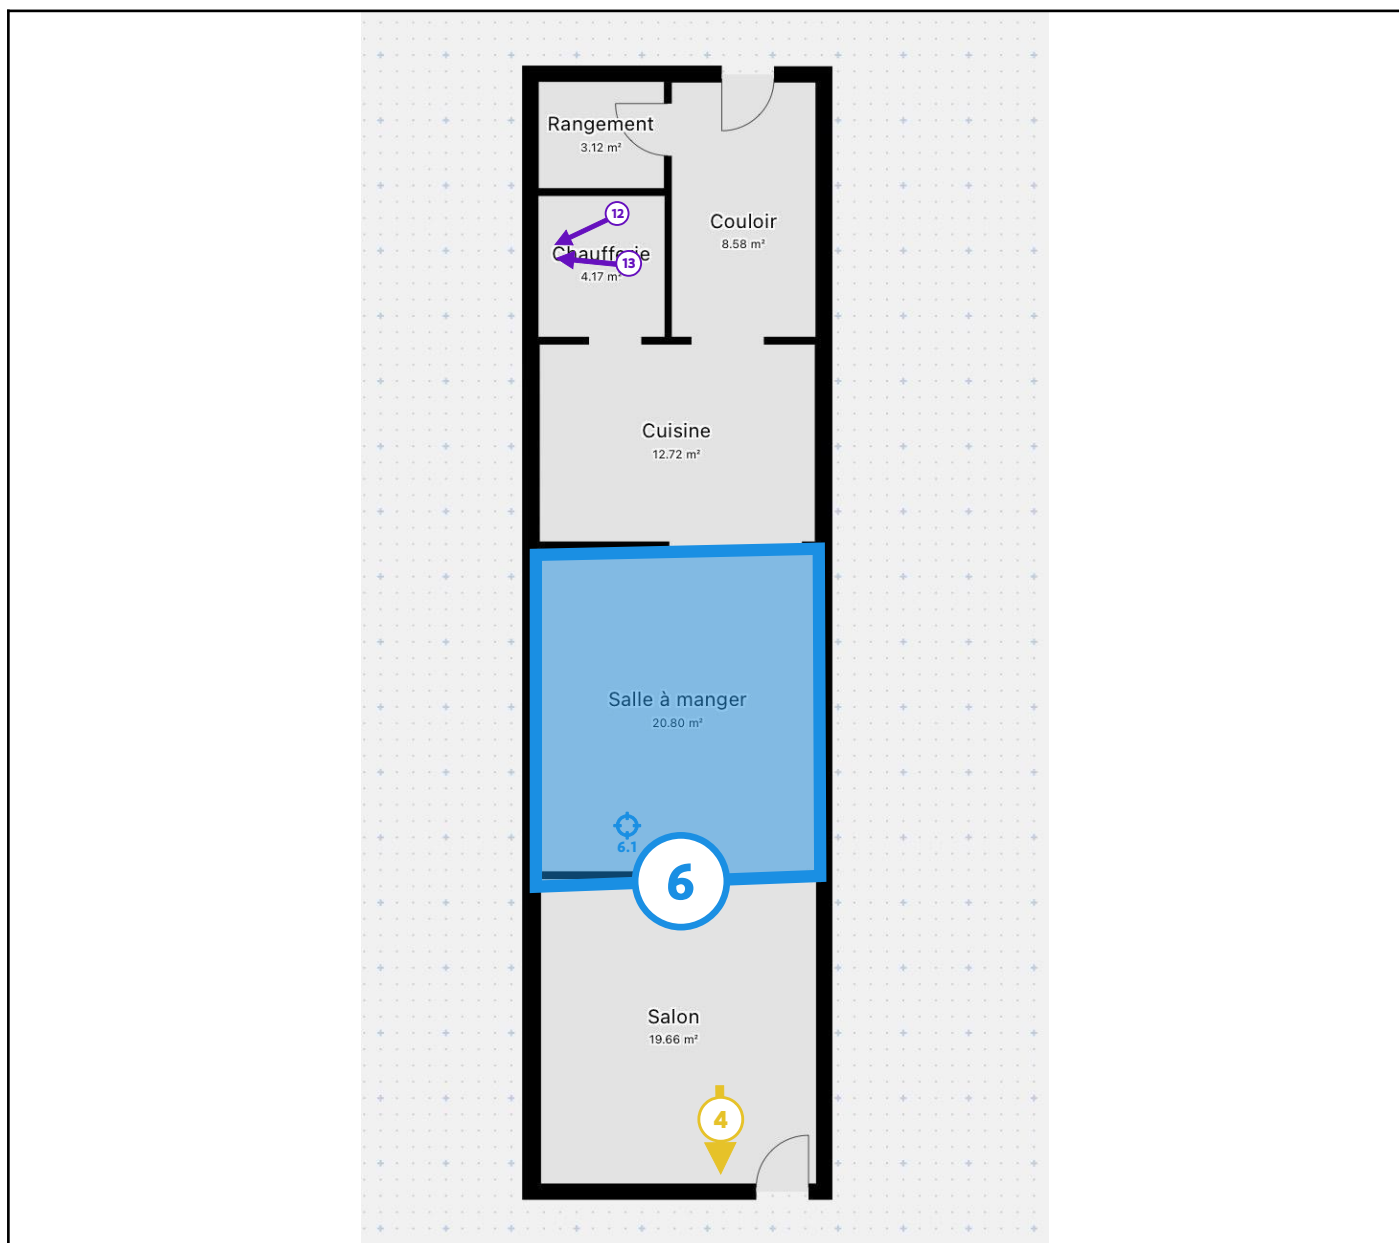
Plan 1.4: Gelijkvloers

Beschrijving	Type	Actie
4. Bakeliet	Asbestmateriaal	Zorgvuldig beheren
6. pleisterwerk plafond	Geen asbest	-
6.1 Code: MM02	Puntmonster	-
12. Stookketel	Overige ruimte of materiaal	-

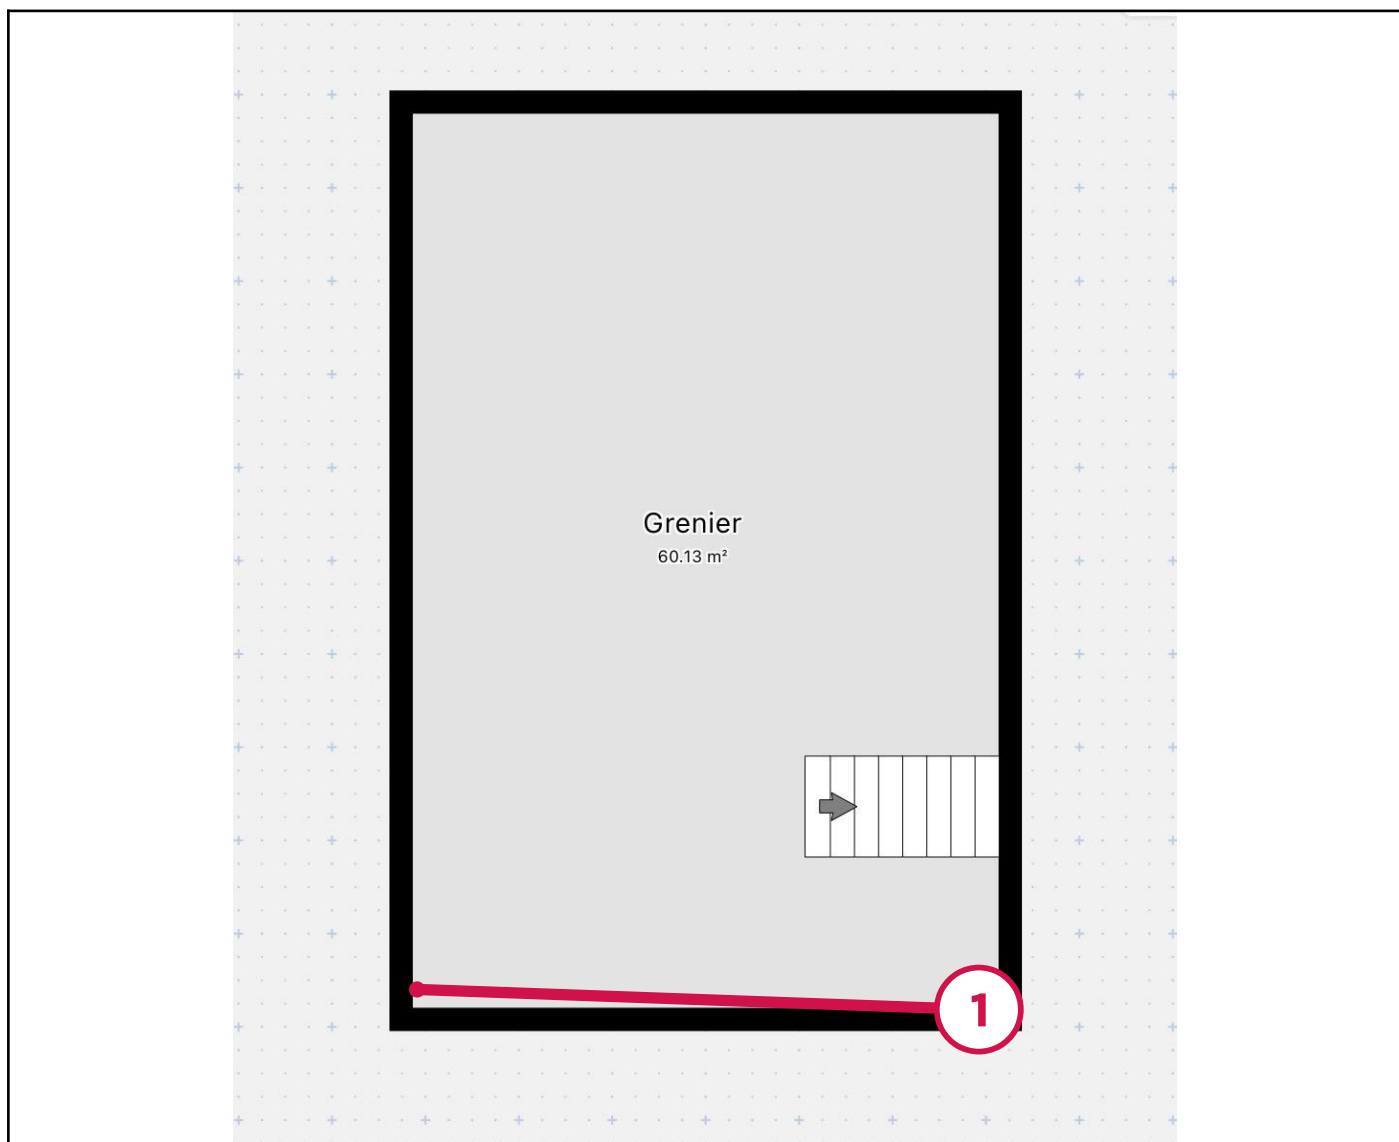
Plan 1.10: Zolder

Beschrijving	Type	Actie
1. Golfplaten dak	Asbestmateriaal	Dringend verwijderen

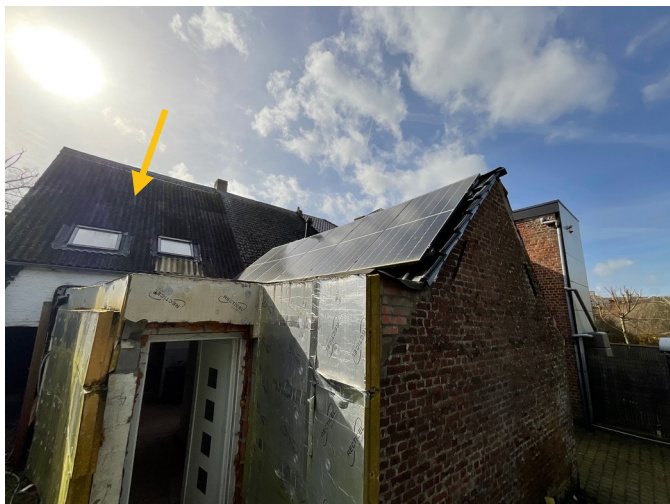
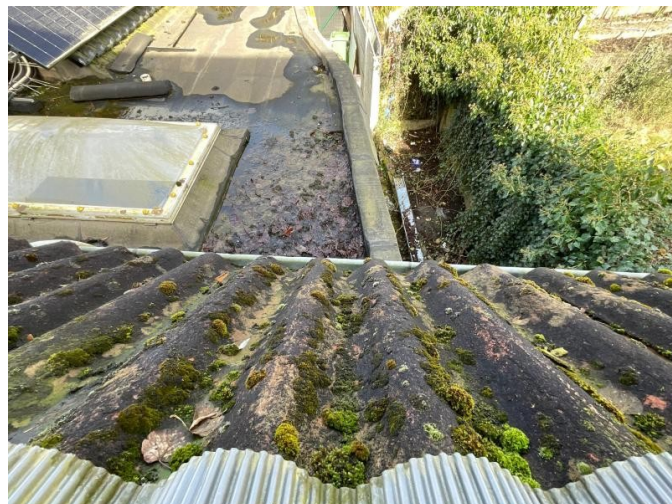
Eindbeoordeling materiaalrisico	Hoog materiaalrisico en/of hoge kans op vezelvrijgave
Opmerking	In slechte staat. Veel korstmos aanwezig, vrij aan binnenluchtstromen door de velux ramen, vrij aan de binnenlucht op de zolder omwille van de afwezigheid van een onderdak en/ of binnenafwerking.

Gebondenheid	Categorie 1: hechtgebonden in oorsprong
Asbestsoort (vezeltype)	Crocidoliet aanwezig
Asbestconcentratie	Laag (< 50%)
Afschermingsgraad van het gehele materiaal	Geheel of deels vrij aan binnenluchtstromen
Toestand van het materiaal	Matig beschadigd, matig verweerd

Beschrijving	Golfplaten dak
Omgeving	Grenst aan binnen- en buitenlucht
Primaire drager	Schuin dak
Asbestmateriaal	Dak- en gevelbekleding - Golfplaat
Bindmiddel van asbestmateriaal	Cement
Gebondenheid op basis van bindmiddel	Hecht
Hoeveelheid (oppervlakte - aantal)	<ul style="list-style-type: none">• 45,00 m² - 1 stuk
Totale oppervlakte	45,00 m ²
Eenvoudig bereikbaar	Ja
Bevestigingswijze	<ul style="list-style-type: none">• Geschroefd
Identificatiemethode	De asbestdeskundige beoordeelt het materiaal als asbesthoudend, en dit zonder monsternamen.
Destructieve handeling voor identificatie	Nee
Opmerking	hoeveelheid is slechts een schatting.

Dringend verwijderen

- Zorg voor een veilig beheer. Vermijd het beschadigen van het asbestmateriaal. Controleer de toestand jaarlijks op wijzigingen.
- Verwijder dit asbestmateriaal zo snel mogelijk. Volg de toestand goed op.

- Eenvoudige handelingen: mag via doe-het-zelf of door werknemer(s) met opleidingsattest eenvoudige handelingen voor meer informatie kan u terecht op <https://ovam.vlaanderen.be/wie-mag-wat-verwijderen>

Zorg voor de juiste beschermingsmiddelen: FFP3 masker, wegweroverall CAT 3 type 5/6, wegwerp handschoenen, afspoelbaar schoeisel.

Fixeer of bevochtig de toepassing voor de verwijdering.

Verpak de toepassing dubbel en luchtdicht voor de afvoer

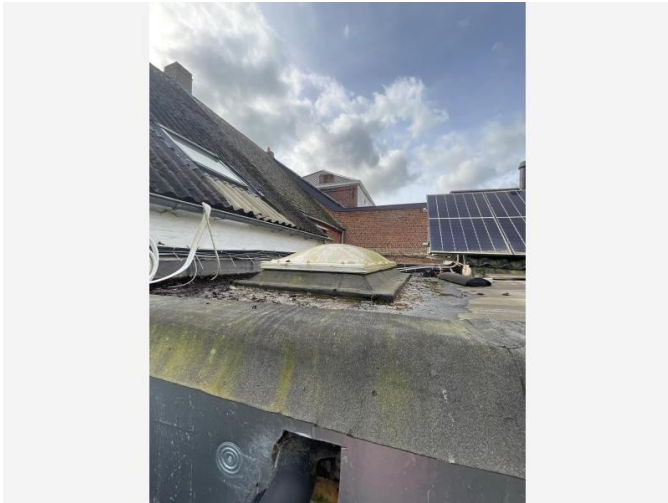
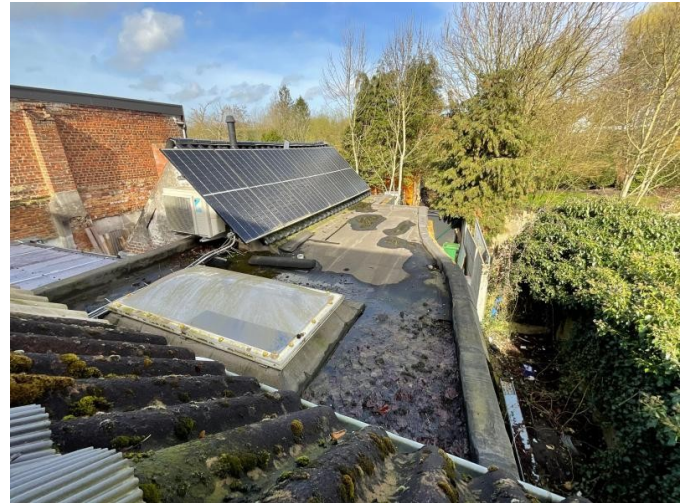
Fiche 2: Asbestvezels op plat dak

Beschrijving	Asbestvezels op plat dak
Type afvalstof	Betreft resten (contaminatie) van verwerking of beschadiging
Type resten (contaminatie)	<ul style="list-style-type: none"> • Stof, deeltjes < 4 mm, flinters, gruis (vermengd in materiaal)
Besmette materialen	<ul style="list-style-type: none"> • Sediment (dakgoot, afvoerbuis, regenwaterput, ...)
Bron van de resten	In het afval op het plat dak zitten asbestvezels vermengd door de golfplaten op het schuin dak.
Omgeving	Buiten
Primaire drager	Plat dak
Gebondenheid resten	Niet hecht
Hoeveelheid (gewicht - aantal)	<ul style="list-style-type: none"> • 2,00 kg - 1 stuk
Totaal gewicht	2,00 kg
Eenvoudig bereikbaar	Ja
Identificatiemethode	De asbestdeskundige beoordeelt het materiaal als asbestverdacht en dus asbesthoudend, en dit zonder monsternamen.
Opmerking	hoeveelheid is slechts een schatting.

Dringend verwijderen

- Verwijder het asbestafval.

- Eenvoudige handelingen: mag via doe-het-zelf of door werknemer(s) met opleidingsattest eenvoudige handelingen voor meer informatie kan u terecht op <https://ovam.vlaanderen.be/wie-mag-wat-verwijderen>

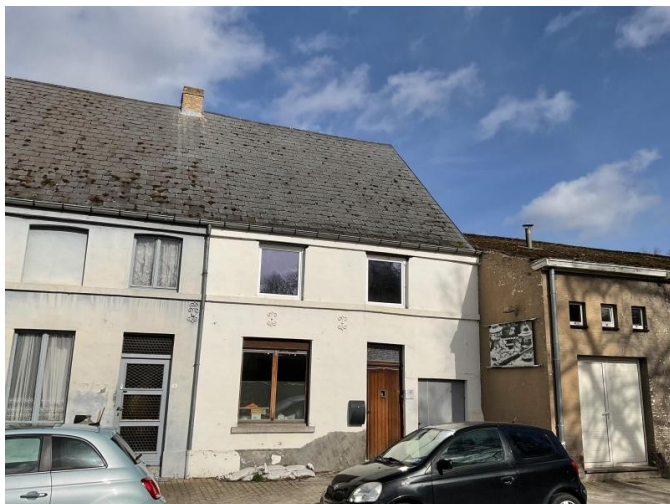
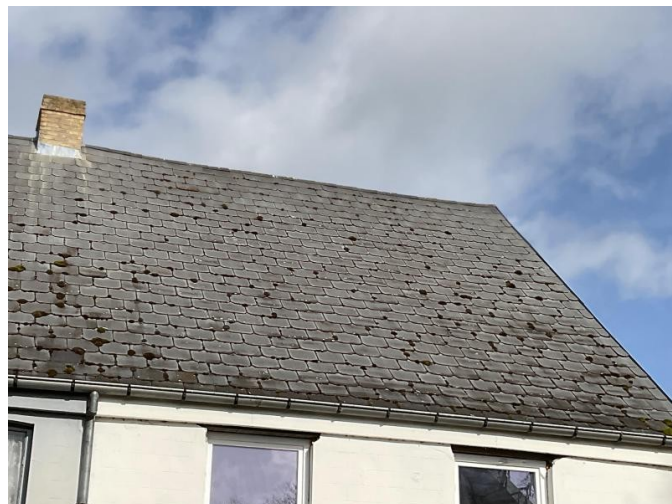
Eindbeoordeling materiaalrisico	Laag materiaalrisico en/of verlaagde kans op vezelvrijgave
---------------------------------	--

Gebondenheid	Categorie 1: hechtgebonden in oorsprong
Asbestsoort (vezeltype)	Alleen chrysotiel aanwezig
Asbestconcentratie	Laag (< 50%)
Afschermingsgraad van het gehele materiaal	Geheel of deels vrij aan de buitenlucht, maar geen contact met binnenlucht
Toestand van het materiaal	Licht beschadigd, licht verweerd. Intacte calciumsilicaatplaat of materiaal met categorie 3-gebondenheid

Beschrijving	dak leien
Omgeving	Buiten
Primaire drager	Schuin dak
Asbestmateriaal	Dak- en gevelbekleding - Lei, shingle
Bindmiddel van asbestmateriaal	Cement
Gebondenheid op basis van bindmiddel	Hecht
Hoeveelheid (oppervlakte - aantal)	<ul style="list-style-type: none">• 70,00 m² - 1 stuk
Totale oppervlakte	70,00 m ²
Eenvoudig bereikbaar	Ja
Bevestigingswijze	<ul style="list-style-type: none">• Genageld, geniet
Identificatiemethode	De asbestdeskundige beoordeelt het materiaal als asbesthoudend, en dit zonder monsternamen.
Destructieve handeling voor identificatie	Nee
Opmerking	Oppervlakte is slechts een schatting

Verwijderen

- Zorg voor een veilig beheer. Vermijd het beschadigen van het asbestmateriaal. Controleer de toestand jaarlijks op wijzigingen.
- Verwijder dit asbestmateriaal zo snel mogelijk. Volg de toestand goed op.
- Voer bijkomende staalname(s) uit.

- Eenvoudige handelingen: mag via doe-het-zelf of door werknemer(s) met opleidingsattest eenvoudige handelingen voor meer informatie kan u terecht op <https://ovam.vlaanderen.be/wie-mag-wat-verwijderen>

Fixeer of bevochtig de toepassing voor de verwijdering. De toepassing niet breken en stofvorming vermijden

Verpak de toepassing dubbel en luchtdicht voor de afvoer. Bij verwijdering door doe-het-zelf moet men dit afval dubbel en luchtdicht verpakt aandienen bij het gemeentelijk recyclagepark. Men raadpleegt best op

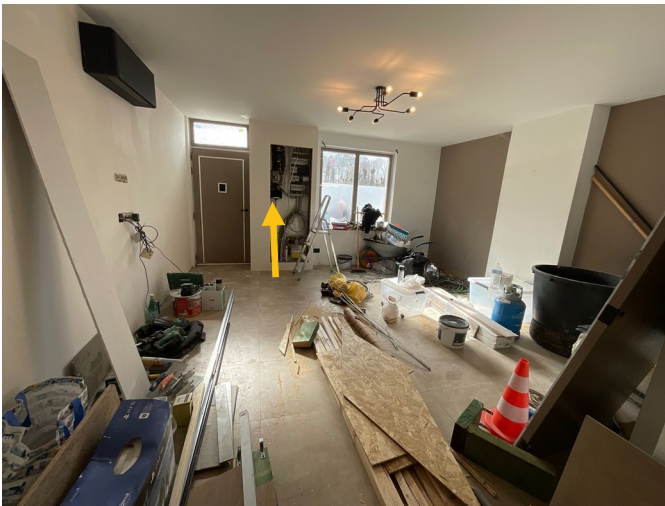
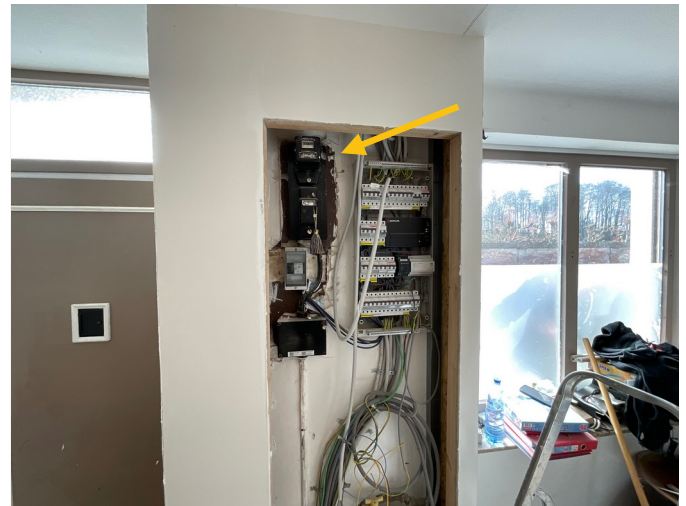
Eindbeoordeling materiaalrisico	Zeer laag materiaalrisico en/of zeer lage kans op vezelvrijgave
---------------------------------	---

Gebondenheid	Categorie 1: hechtgebonden in oorsprong
Asbestsoort (vezeltype)	Alleen chrysotiel aanwezig
Asbestconcentratie	Laag (< 50%)
Afschermingsgraad van het gehele materiaal	Geheel of deels vrij aan de binnenlucht, maar geen contact met binnenluchtstromen
Toestand van het materiaal	Onbeschadigd, niet verweerd

Beschrijving	Bakeliet
Omgeving	Binnen
Primaire drager	Binnenwand
Asbestmateriaal	Plaat, paneel, tablet - Type Bakeliet
Bindmiddel van asbestmateriaal	Kunststof of -hars
Gebondenheid op basis van bindmiddel	Hecht
Hoeveelheid (oppervlakte - dikte - aantal)	• 0,50 m ² - 1,00 cm - 1 stuk
Totaal volume	0,005 m ³
Eenvoudig bereikbaar	Ja
Bevestigingswijze	• Geschroefd
Identificatiemethode	De asbestdeskundige beoordeelt het materiaal als asbesthoudend, en dit zonder monstername.
Destructieve handeling voor identificatie	Nee
Opmerking	hoeveelheid is slechts een schatting.

Zorgvuldig beheren

- Zorg voor een veilig beheer. Vermijd het beschadigen van het asbestmateriaal. Controleer de toestand jaarlijks op wijzigingen.

- Eenvoudige handelingen: mag via doe-het-zelf of door werknemer(s) met opleidingsattest eenvoudige handelingen
Het risico op stofvorming bij verwijdering is miniem.

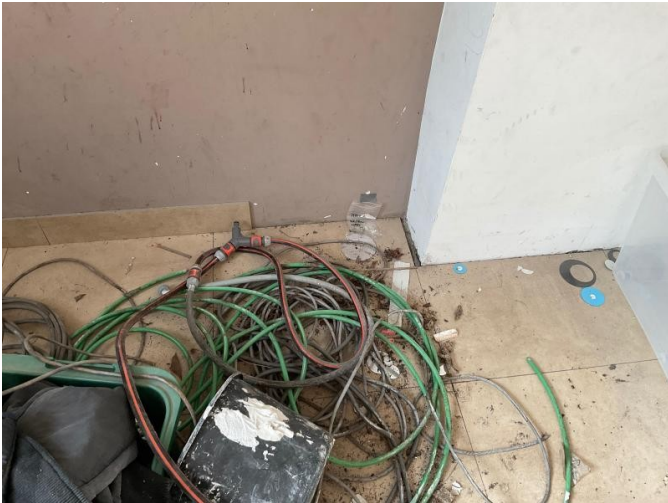
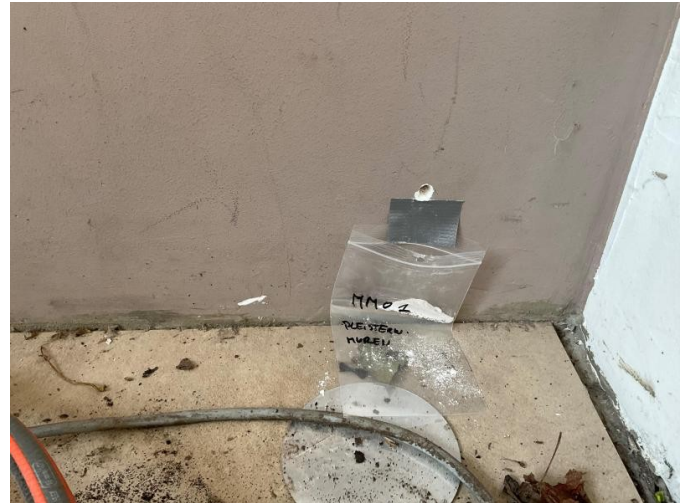
Fiche 5: Pleisterwerk muren

Geen asbest

#	Type	Referentie	Resultaat
5.1	Mengmonster	MM01	Geen asbest

Beschrijving	Pleisterwerk muren
Omgeving	Binnen
Primaire drager	Binnenwand
Bindmiddel van materiaal	Gips - kalk
Gebondenheid op basis van bindmiddel	Niet-hechtgebonden
Hoeveelheid (oppervlakte - dikte - aantal)	• 200,00 m ² - 0,50 cm - 1 stuk
Totaal volume	1,00 m ³
Identificatiemethode	Een monstername door de asbestdeskundige met laboanalyse door een asbestlabo.
Destructieve handeling voor identificatie	Nee
Opmerking	Hoeveelheid is slechts een schatting.

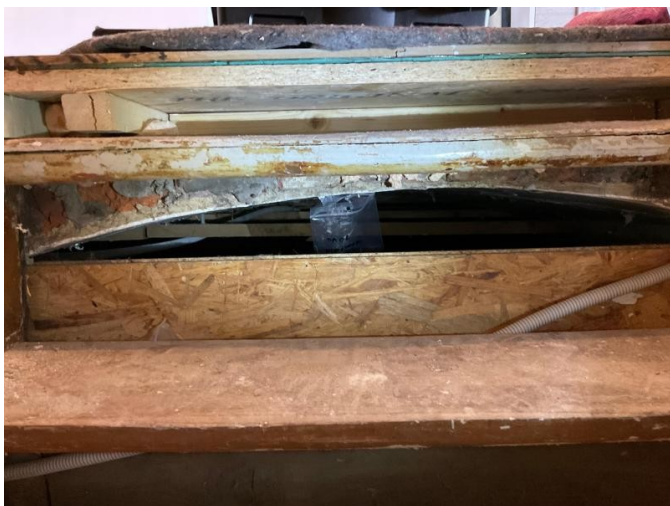
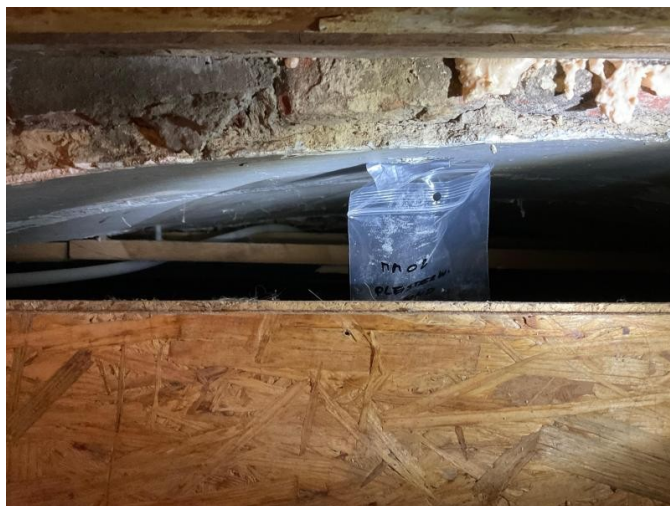
Fiche 6: pleisterwerk plafond

Geen asbest

#	Type	Referentie	Resultaat
6.1	Puntmonster	MM02	Geen asbest

Beschrijving	pleisterwerk plafond
Omgeving	Binnen
Primaire drager	Plafond
Bindmiddel van materiaal	Gips - kalk
Gebondenheid op basis van bindmiddel	Niet-hechtgebonden
Hoeveelheid (oppervlakte - dikte - aantal)	• 200,00 m ² - 0,50 cm - 1 stuk
Totaal volume	1,00 m ³
Identificatiemethode	Een monstername door de asbestdeskundige met laboanalyse door een asbestlabo.
Destructieve handeling voor identificatie	Nee
Opmerking	Hoeveelheid is slechts een schatting. Bevindt zich achter het vals plafond. Het vals plafond bestaat uit gyproc platen.

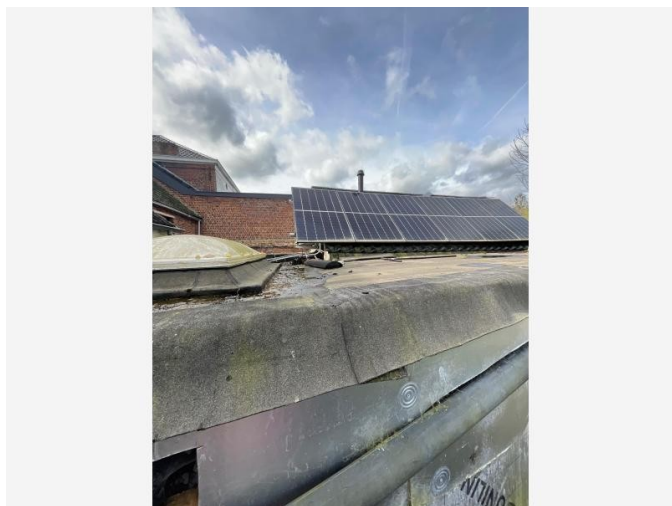
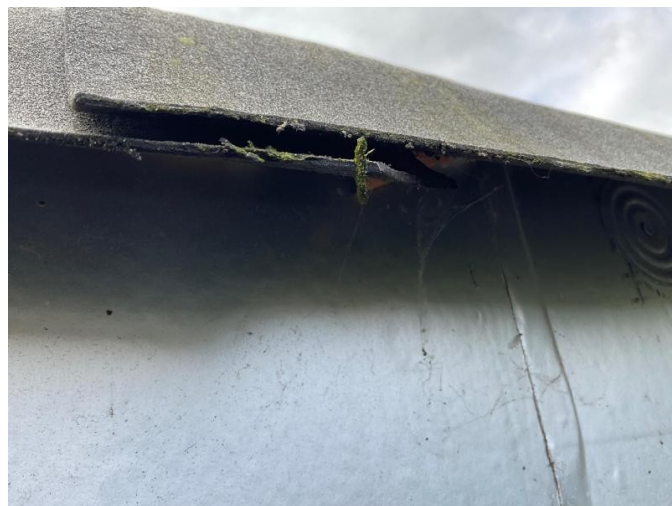
Fiche 7: Roofing plat dak

Geen asbest

#	Type	Referentie	Resultaat
7.1	Puntmonster	MM03	Geen asbest

Beschrijving	Roofing plat dak
Omgeving	Buiten
Primaire drager	Plat dak
Bindmiddel van materiaal	Bitumen (roofing, teer, asfalt)
Gebondenheid op basis van bindmiddel	Hecht
Hoeveelheid (oppervlakte - aantal)	<ul style="list-style-type: none">• 30,00 m² - 1 stuk
Totale oppervlakte	30,00 m ²
Identificatiemethode	Een monstername door de asbestdeskundige met laboanalyse door een asbestlabo.
Destructieve handeling voor identificatie	Nee
Opmerking	hoeveelheid is slechts een schatting.
